Restauración de Columnas Dañadas por Corrosión Usando PileMedic™

Una tecnología con patente pendiente desarrollada por Quakewrap, Inc.

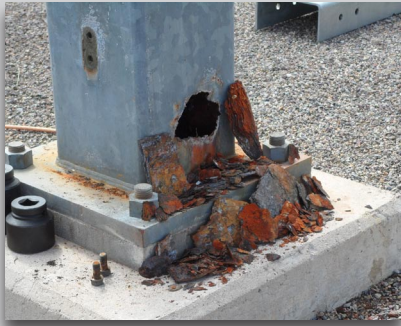
Columna dañada por corrosión.
